[Entrega Gobierno del Estado a CAPUFE informe sobre el libramiento de Cuernavaca \(“Pasó Exprés”\) \[1\]](#)

Viernes 5 de Julio de 2019

TARJETA INFORMATIVA Recorrido de puntos de riesgo paso exprés 01 de julio de 2019

Dependencia: Secretaría de Obras Públicas
Sección: Oficina del C. Secretario
Número de Oficio: SOP/0200/2019

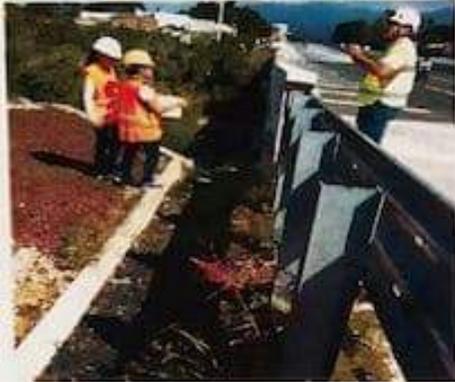
N°	Punto	Observaciones	Ubicación
01	Estatua Emiliano Zapata	Sobre la cuneta hay material (graba de tezontle) el cual con el escurrimiento de agua puede caer a la Av. Vicente Guerrero	18°57'36.55"N 99°13'43.94"O

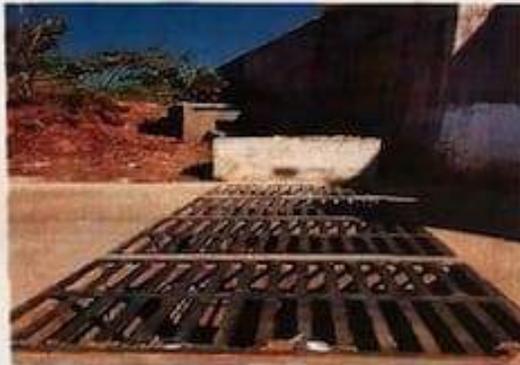
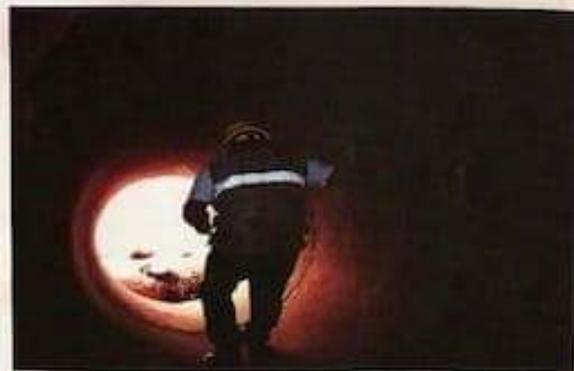
02	Colector col. Providencia (dirección sur antes de la gasolinera G500)	La descarga del colector fue conducida por medio de un ducto hacia la barranca que se encuentra 100 metros adelante lo cual podría aumentar su cauce normal y afectar algunas zonas por las que atraviesa (no se sabe si se realizó algún estudio Hidráulico)	18°57'35.89"N 99°12'57.77"O
----	---	---	--------------------------------

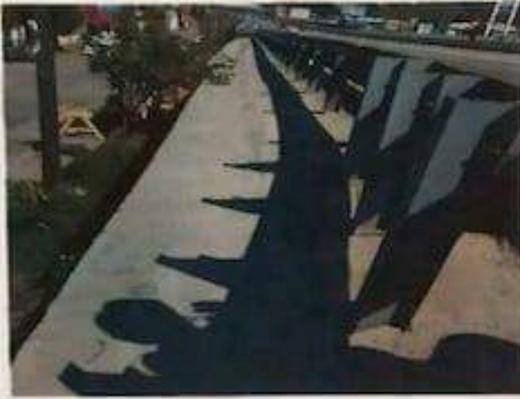
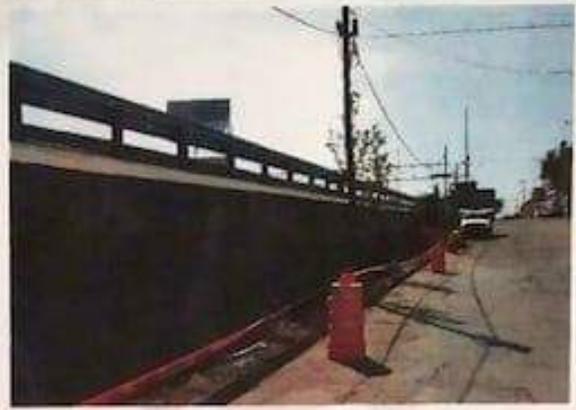
03	Grieta col Antonio Barona	Grieta sobre el costado de la vía de rodamiento originada por la inclinación del muro	18°57'23.19"N 99°12'8.66"O
----	---------------------------	---	-------------------------------

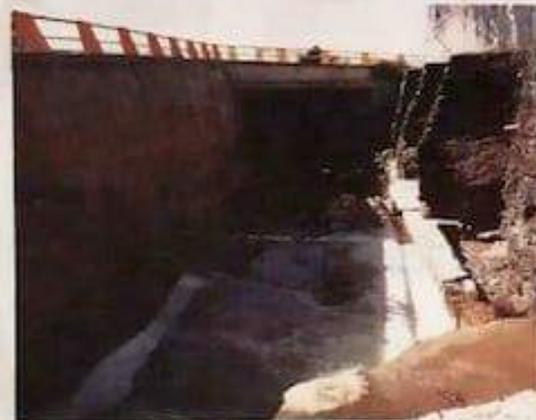
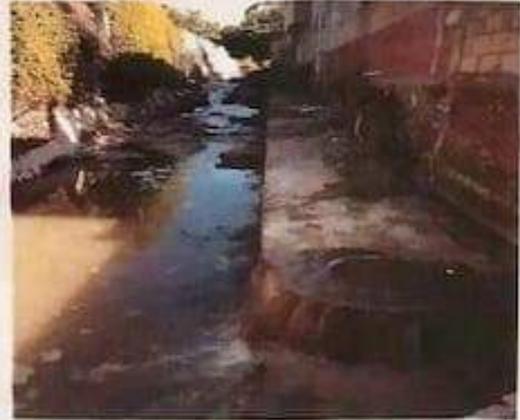
04	Barranca km 87+113 (dirección sur una curva antes de frestone)	El colector de aguas negras fue dañado durante los trabajos de ampliación y las aguas negras se vierten directo a la barranca	18°56'31.64"N 99°11'24.91"O
----	--	---	--------------------------------

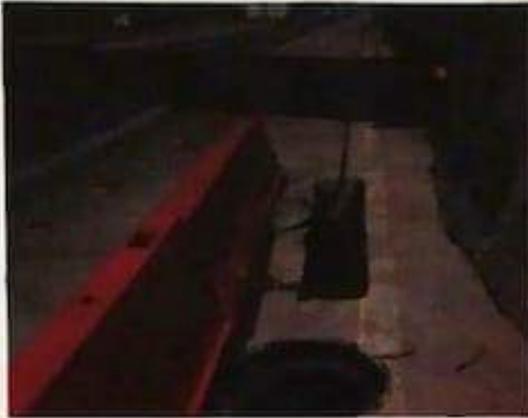
06	Puente lomas águila	col. del	Coladera sin tapa y realizaron una abertura al colector pluvial de aprox .70 x 2 mts y no se ha reparado	18°54'22.01"N 99°12'48.67"O
----	---------------------	----------	--	--------------------------------

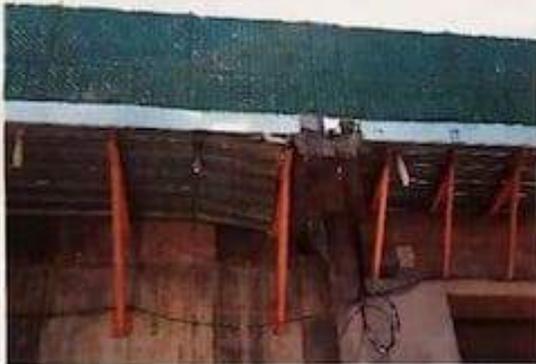
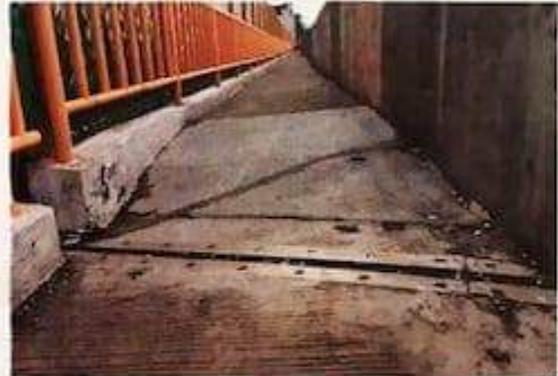
07	Barranca santo cristo		Debajo del corredor que va junto a la via de rodamiento se aprecia que una de las láminas de la base aparentemente se encuentran sin soporte	18°53'50.07"N 99°13'34.18"O
----	-----------------------	--	--	--------------------------------

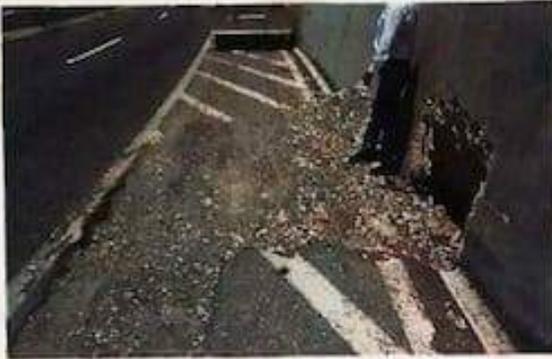
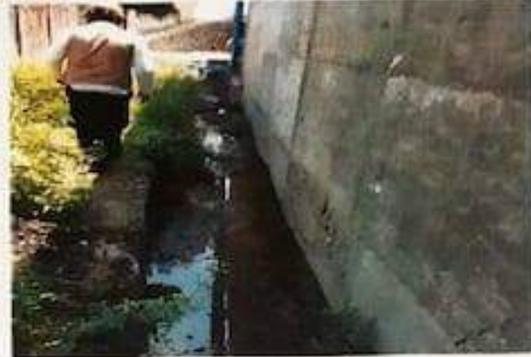
08	Col. Chipitlan	Se realizaron varias excavaciones sobre la vía de rodamiento las cuales no han sido reparadas adecuadamente El canal al final de la calle modesto Rangel se encuentra con arena y basura en su interior	
----	----------------	--	--

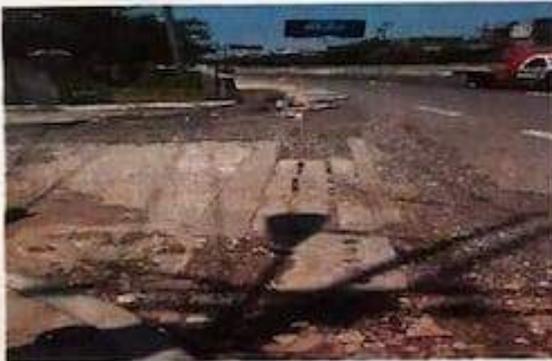
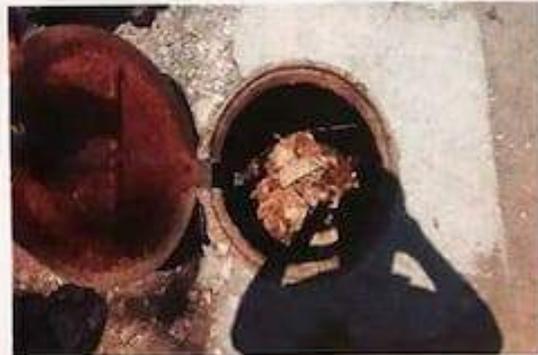
09	Conalep	El colector pluvial se encuentra obstruido por escombros, esto derivado de una obra que se realizó para tubería de agua potable	18°53'43.51"N 99°13'36.87"O
----	---------	---	--------------------------------
