[Avanzan trabajos de rehabilitación en Plaza de Armas de Cuernavaca](#) [1]

Jueves 24 de Agosto de 2023

Cuernavaca, Morelos

- **La obra lleva un avance del 60 por ciento y se estima concluya en las próximas semanas, a fin de que se pueda llevar ahí la conmemoración del Grito de Independencia**

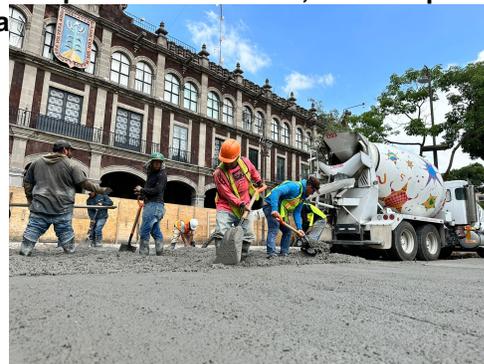
La Secretaría de Obras Públicas (SOP) continúa con los trabajos de rehabilitación en la Plaza de Armas “General Emiliano Zapata Salazar”, ubicada en el primer cuadro de la ciudad de Cuernavaca; lo anterior, derivado del desprendimiento de adoquín que sufrió en algunas zonas el pasado 02 de junio.

Debido a ello, se realizó un dictamen que constó de un estudio geotécnico para determinar las causas que ocasionaron dicho levantamiento; se concluyó en términos generales que la plancha presentaba cuatro capas de pisos anteriores, por lo que no contaba con la adherencia suficiente, y eso provocó el desprendimiento del piso.

Al momento se lleva un avance del 60 por ciento de la obra; destacan las labores de retiro de dos mil 400 metros cuadrados del piso y colocación de 751 metros cuadrados de tapial para estar en condiciones de iniciar con la rehabilitación.

Posteriormente, se hicieron trabajos de trazo y nivelación, corte de firme con concreto, demolición de losa de concreto, demolición a mano de firme, retiro de piso, acarreo en carretilla, renivelación de pisos, suministro y colocación de dos mil 400 metros cuadrados de recinto negro laminado de poro cerrado.

“Estamos reconstruyendo una superficie de dos mil 400 metros cuadrados, que es finalmente la que estaba dañada, por lo que se hizo una demolición para mejorar la base donde va a ir asentado el piso”, señaló la secretaria de Obras Públicas, Leticia Nolasco Ortigoza.
