[Revisa gobierno estatal calidad de calles del Centro de Cuernavaca](#) [1]

Miércoles 6 de Febrero de 2019

SECRETARÍA DE
OBRAS PÚBLICAS

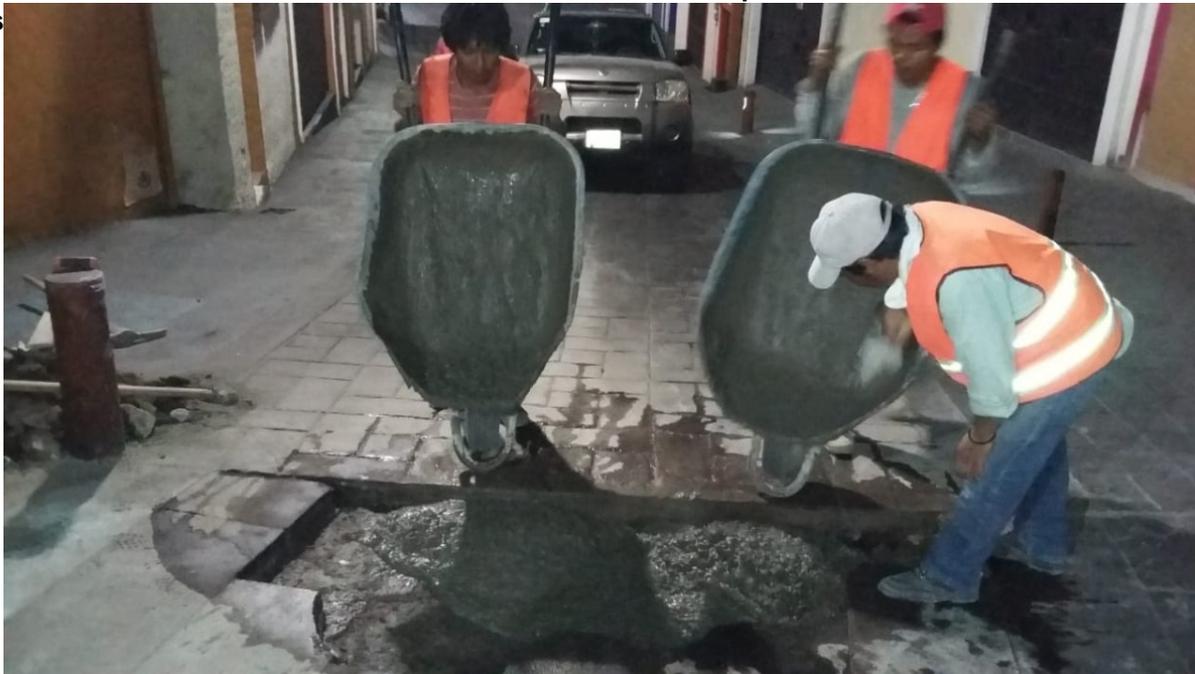
En el caso de la calle Gutenberg en donde se presentó un bache que fue inspeccionado por especialistas de la Secretaría, se verificó que recientemente el tramo había sido manipulado para arreglar una fuga, para lo cual retiraron los cuadros superiores de concreto y los reemplazaron con arena, lo cual provocó el hundimiento.

Ante esta situación, la Secretaría de Obras Públicas realizó la reparación del hundimiento con material de calidad y en horario nocturno para evitar cualquier afectación a los usuarios que transitan en esta vialidad durante el día.
