[Concluyen trabajos de pavimentación en calle Cerezos de Cuernavaca](#) [1]

Lunes 24 de Julio de 2023

Cuernavaca, Morelos

SECRETARÍA DE OBRAS PÚBLICAS

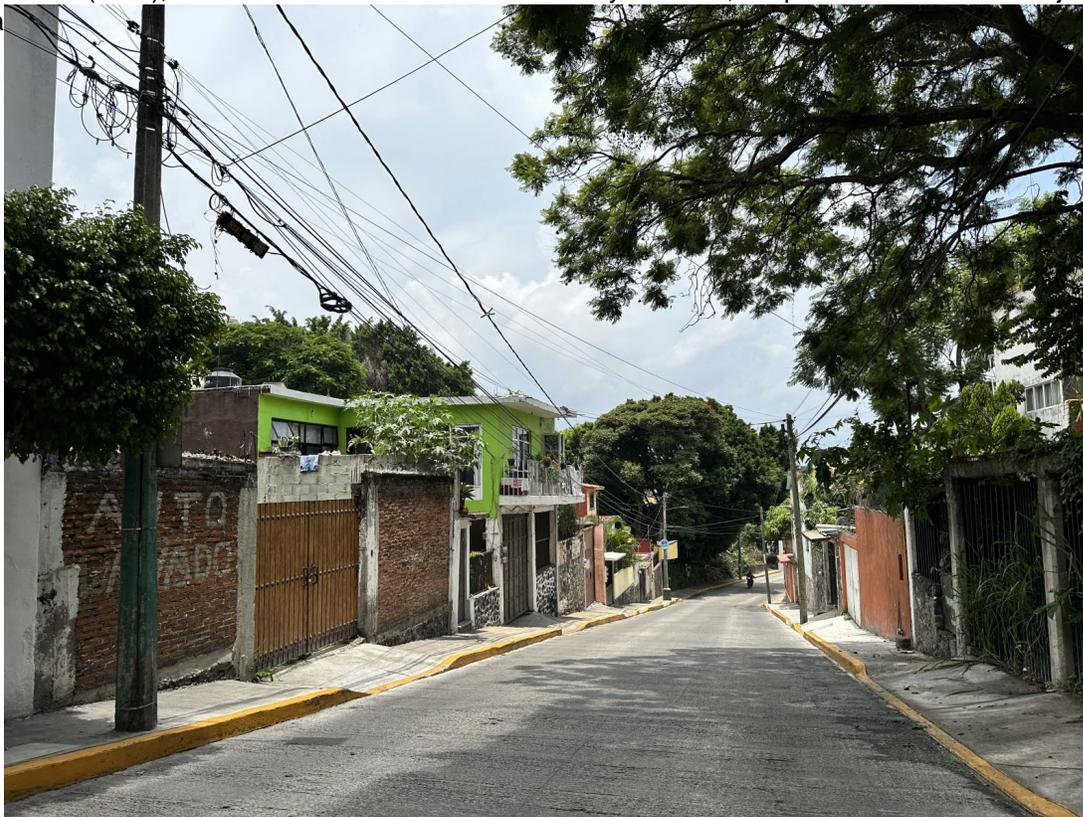
La Secretaría de Obras Públicas (SOP), a través de la Dirección de Caminos y Puentes, dio por terminado los trabajos de pavimentación en la ca

Ile Cerezos ubicada en la colonia Lomas de San Antón en el municipio de Cuernavaca.

Las labores consistieron en la demolición del pavimento existente, excavación en caja para alojar la estructura del concreto hidráulico de 20 centímetros de espesor, nivelación de pozos de visita existentes, reparación de tomas de agua domiciliaria, construcción de guarnición y banqueteta de concreto hidráulico y aplicación de pintura color tráfico amarilla en guarniciones.
