## [Concluye Gobierno de Morelos trabajos de pavimentación en calle Camino Real en Cuernavaca](#) [1]

Lunes 23 de Octubre de 2023

Cuernavaca, Morelos

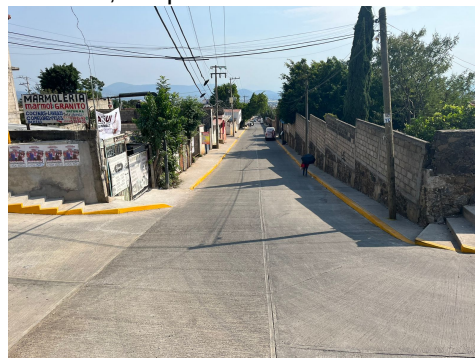
Las labores consistieron en la demolición y construcción de banquetas y guarniciones de concreto hidráulico, excavación en caja para alojar la estructura del pavimento, consistente en base hidráulica; construcción de concreto hidráulico de 20 centímetros de espesor; así como la renivelación de pozos de visita existentes, reparación de tomas de agua domiciliaria y descargas de drenaje.

La calle Camino Real cuenta con siete mil 500 metros cuadrados de pavimentación, generando así mayor seguridad a automovilistas y transeúntes, mejorando las condiciones de infraestructura e imagen urbana a la población morelense.
