## [Culmina SOP trabajos de estabilización de talud en carretera Tetela del Volcán – Hueyapan \[1\]](#)

Jueves 22 de Diciembre de 2022

Hueyapan, Morelos

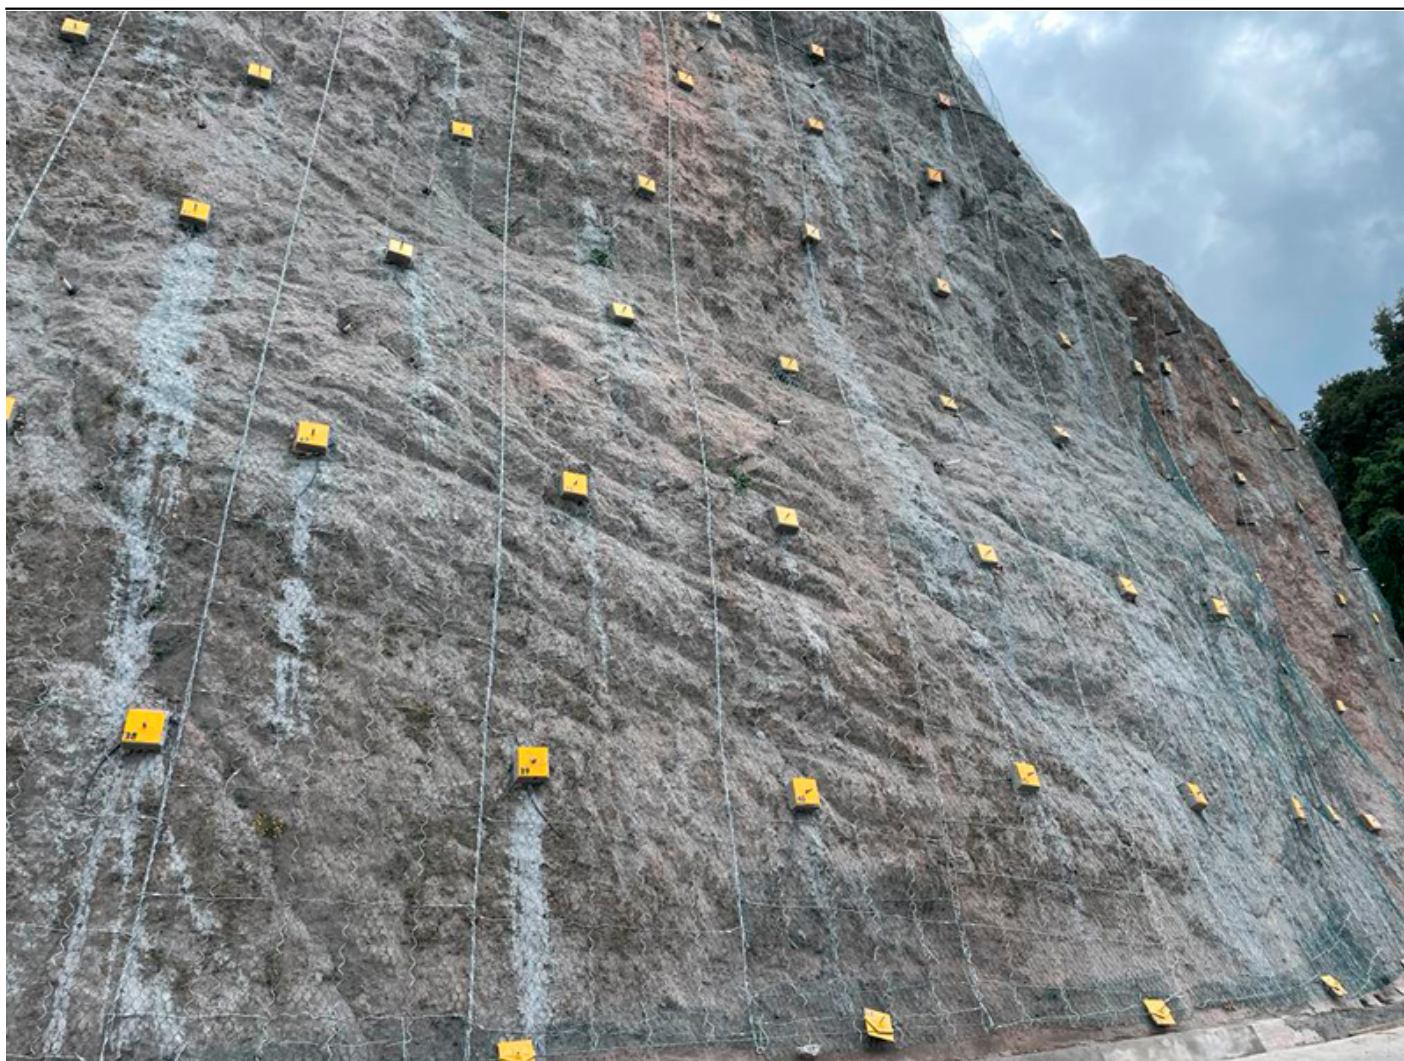
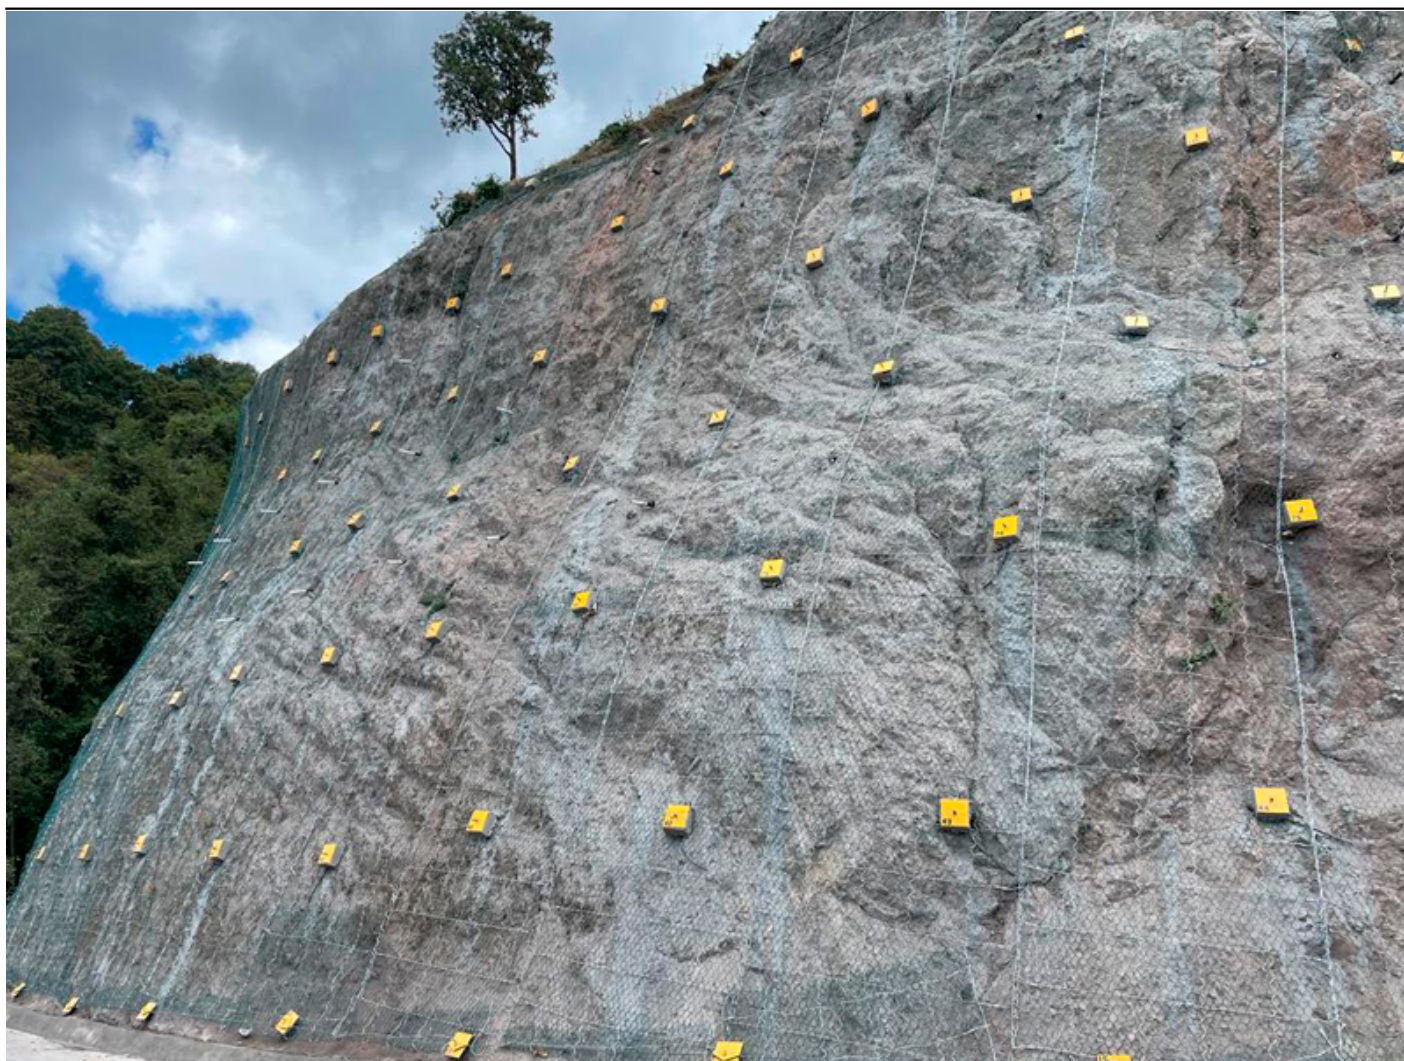
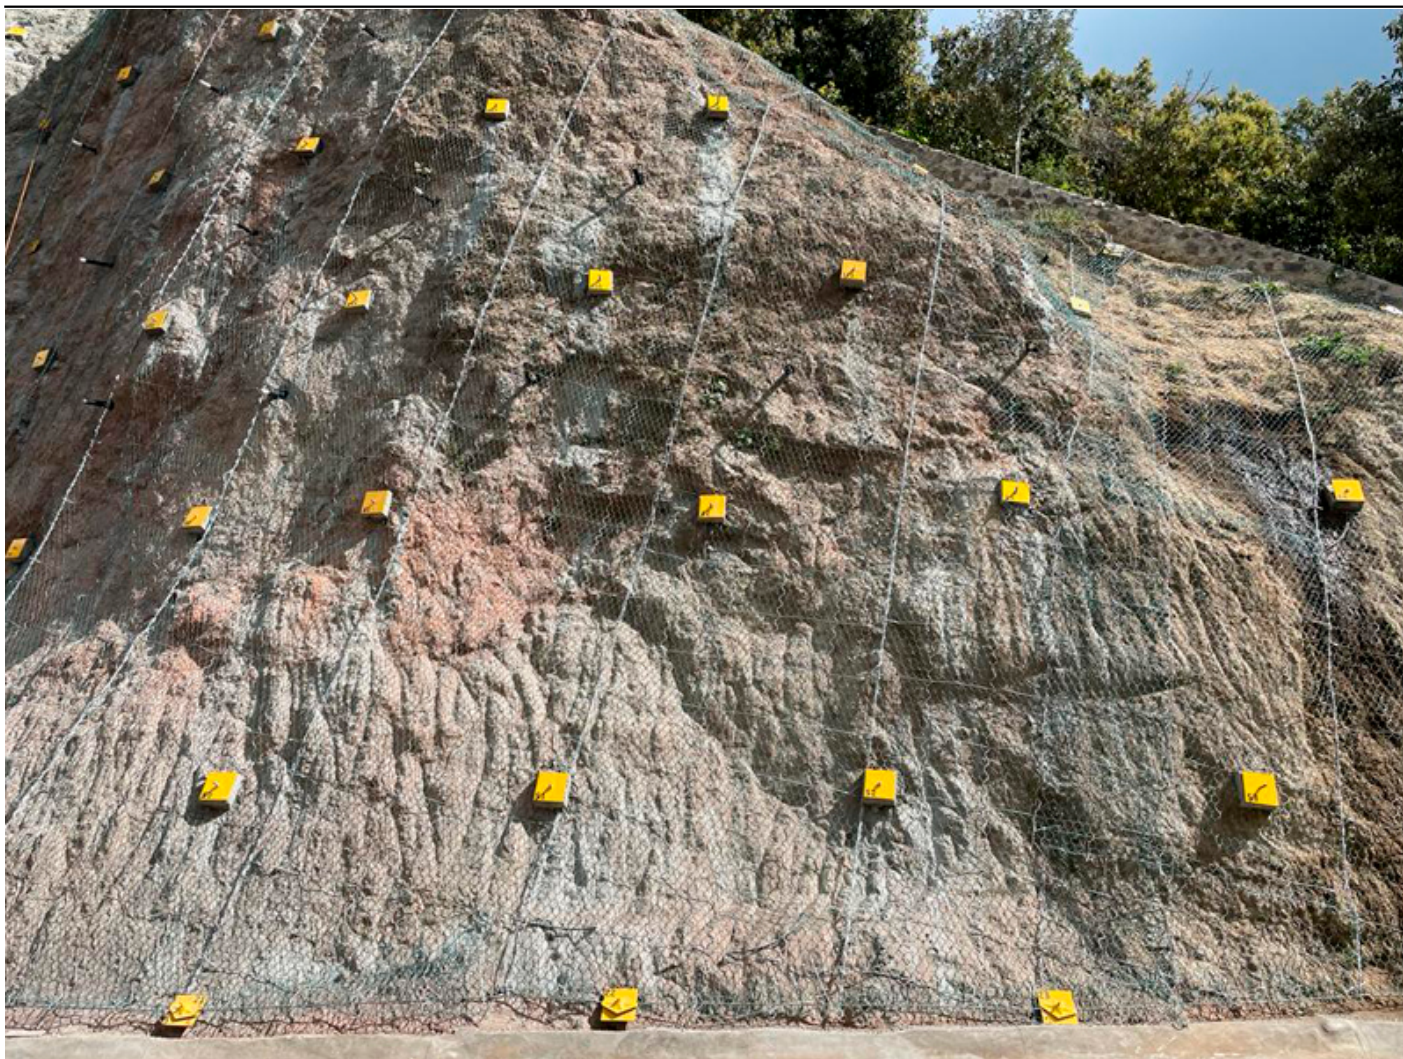
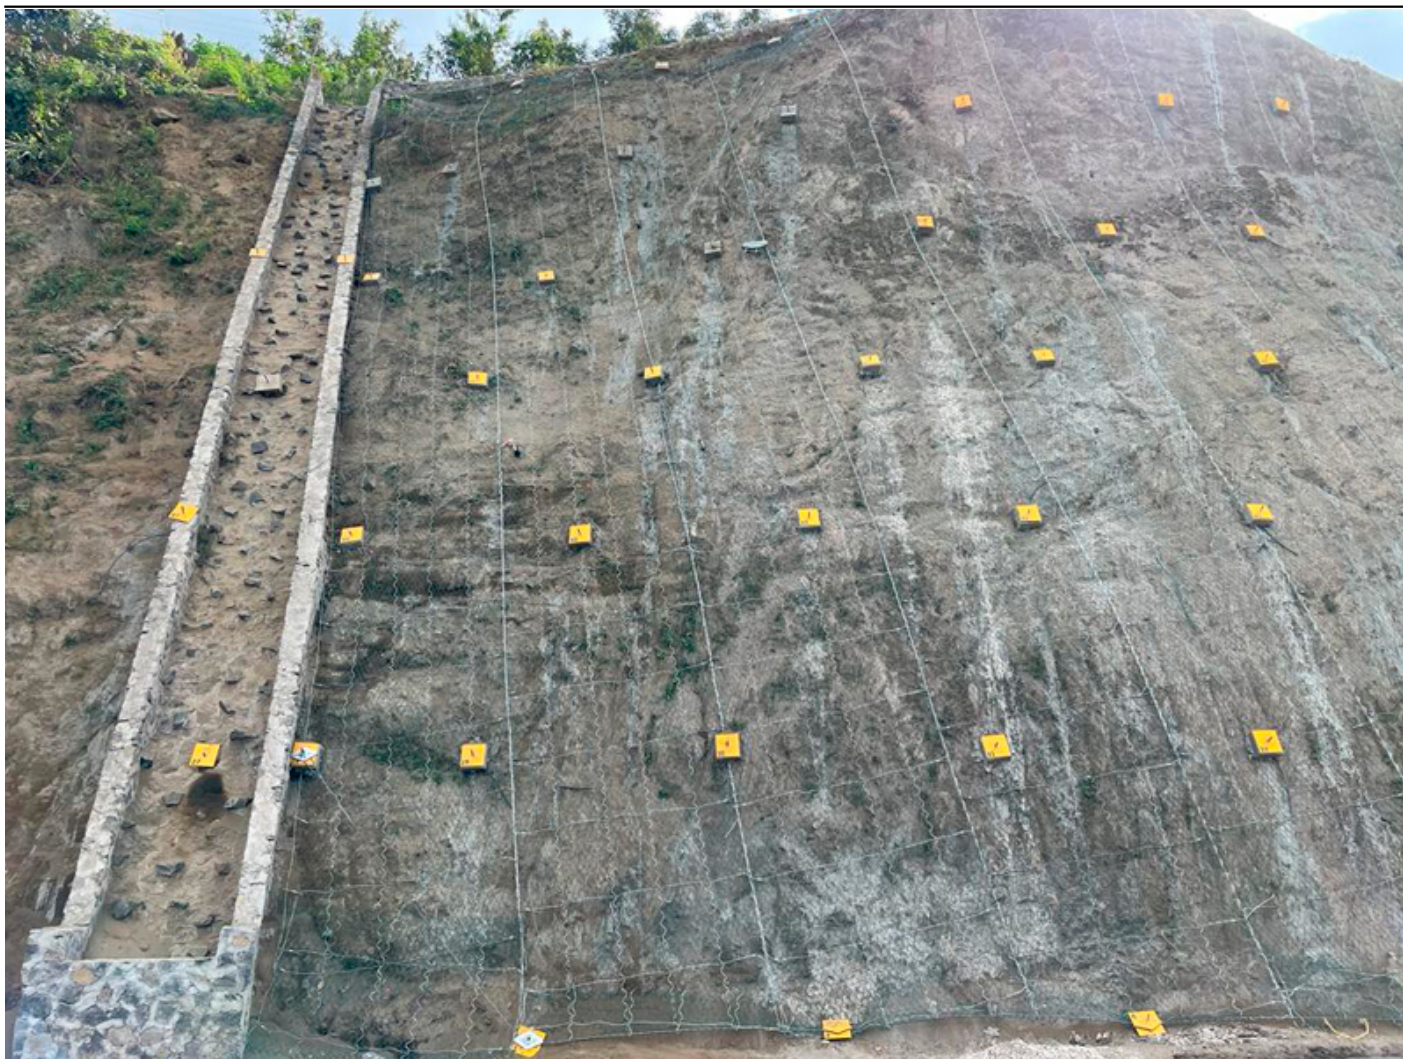
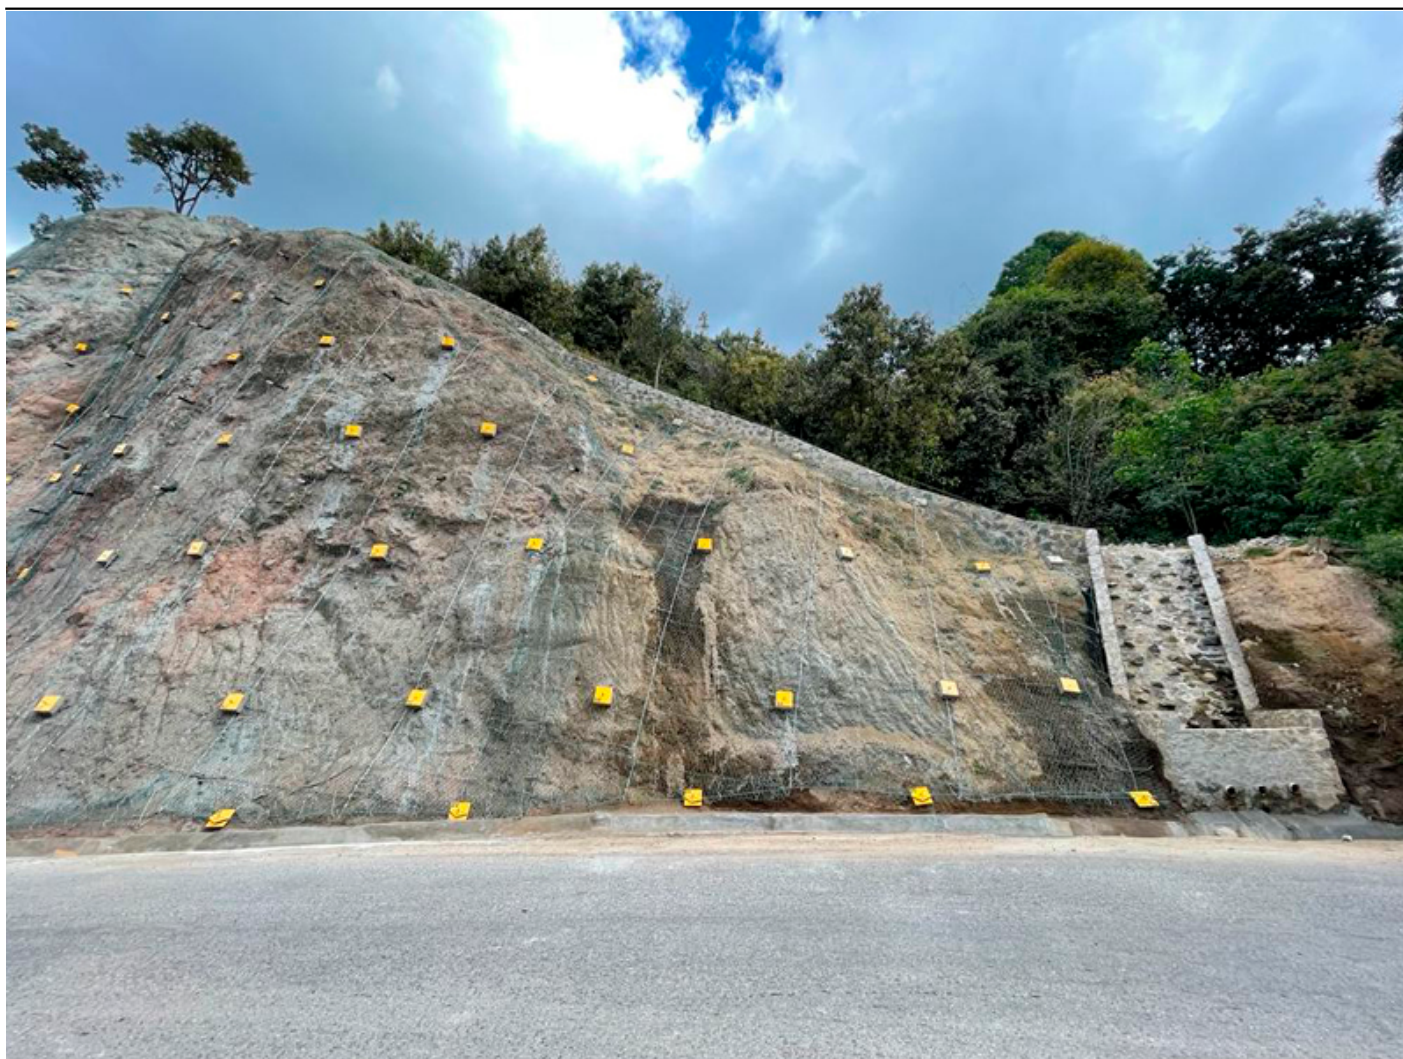
Esta zona había sufrido derrumbes y deslaves a consecuencia de las constantes lluvias, ocasionando distintos bloqueos en la carretera, poniendo en riesgo a los automovilistas.

Los trabajos en esta obra constan de la construcción de contra cunetas a base de mampostería, labores de amacice, perfilamiento del talud, suministro y colocación de anclas de fricción y malla de triple torsión para protección del talud; asimismo, se construyeron lavaderos, cunetas y drenes transversales.
