[Concluye SOP trabajos de pavimentación en vialidad del municipio de Temixco](#) [1]

Lunes 19 de Junio de 2023

Temixco, Morelos

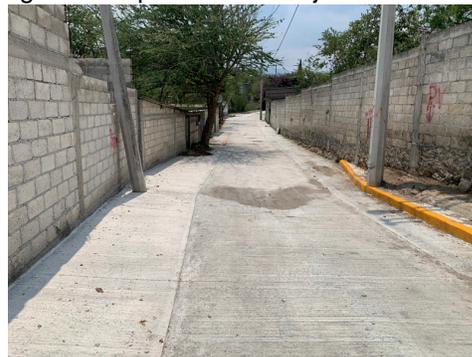
La Secretaría de Obras Públicas (SOP) del Gobierno de Morelos concluyó la segunda etapa de los trabajos de pavimentación de la calle Francisco Mendoza en la comunidad de Cuentepec,

perteneciente al municipio de Temixco.

Las labores consistieron en la demolición del pavimento existente, excavación en caja para alojar la estructura del concreto hidráulico de 20 centímetros de espesor, construcción de muros de mampostería a base de piedra braza, elaboración de un lavadero pluvial y aplicación de pintura en guarnición.

La SOP dio a conocer que, esta segunda etapa de la obra cuenta con 420 metros cuadrados de pavimentación, lo cual abona a la encomienda del gobernador Cuauhtémoc Blanco Bravo de brindar mejores condiciones en infraestructura e imagen urbana a los morelenses.
